RAPPORT D'ESSAIS
N°404/19/210/15450-D du 03 Novembre 2020

**ESSAIS VIEILLISSEMENT NATUREL
DE SYSTEME DE FINITION SUR BOIS**

REMMERS GmbH
BERNAHRD REMMERS STRASSE 13
49624 LONINGEN
ALLEMAGNE

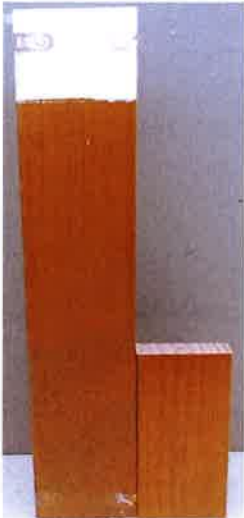
15450-1-1 + 15450-1-11 (Témoin)	15450-1-2

Désignation des défauts	Référence éprouvette
	15450-1-1
Cloquage	0
Craquelage	0
Ecaillage	0
Moisissures (avant nettoyage)	1
Changement d'aspect (avant nettoyage)	1
Moisissures (après nettoyage)	0
Changement d'aspect (après nettoyage)	1

Désignation des défauts	Référence éprouvette
	15450-1-2
Cloquage	0
Craquelage	0
Ecaillage	0
Moisissures (avant nettoyage)	3
Changement d'aspect (avant nettoyage)	1
Moisissures (après nettoyage)	0
Changement d'aspect (après nettoyage)	0

Le témoin non exposé est situé à droite

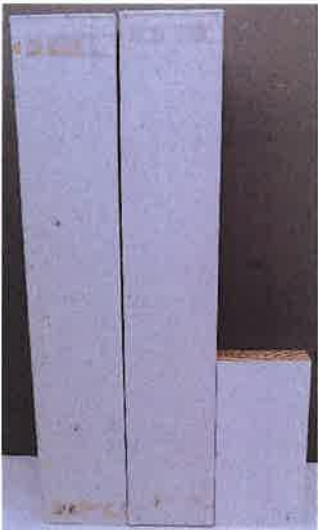
15450-1-3	15450-1-4 + 15450-2-3 + 15450-2-10 (Témoin)

Désignation des défauts	Référence éprouvette
	15450-1-3
Cloquage	0
Craquelage	0
Ecaillage	0
Moisissures (avant nettoyage)	1
Changement d'aspect (avant nettoyage)	1
Moisissures (après nettoyage)	0
Changement d'aspect (après nettoyage)	1

Désignation des défauts	Référence éprouvette	
	15450-1-4	15450-2-3
Cloquage	0	0
Craquelage	0	0
Ecaillage	0	0
Moisissures (avant nettoyage)	4	3
Changement d'aspect (avant nettoyage)	1	1
Moisissures (après nettoyage)	0	0
Changement d'aspect (après nettoyage)	0	0

Le témoin non exposé est situé à droite

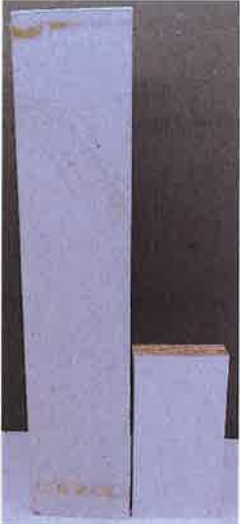
15450-1-5 + 15450-2-8 (Témoin)	15450-1-6

Désignation des défauts	Référence éprouvette
	15450-1-5
Cloquage	0
Craquelage	0
Ecaillage	0
Moisissures (avant nettoyage)	3
Changement d'aspect (avant nettoyage)	1
Moisissures (après nettoyage)	0
Changement d'aspect (après nettoyage)	0

Désignation des défauts	Référence éprouvette
	15450-1-6
Cloquage	0
Craquelage	0
Ecaillage	0
Moisissures (avant nettoyage)	1
Changement d'aspect (avant nettoyage)	1
Moisissures (après nettoyage)	0
Changement d'aspect (après nettoyage)	1

Le témoin non exposé est situé à droite
