# **RAPPORT DE MISSION :**

**N°2019.244.4135-2**

## **CARACTERISATION, EVALUATION PRODUIT**

**Lamellé collé et/ou abouté en DOUGLAS pour un usage  
menuiserie extérieur**

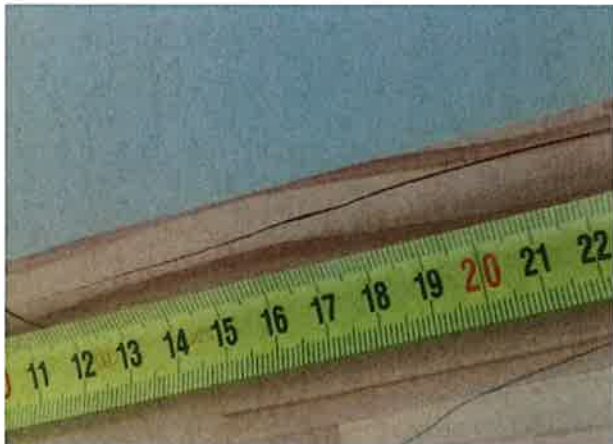
Fente/gerce

<p>Fente en parement et en rive Gerce en bout</p> <p>30% des bois reçus ont cette singularité</p>
	<p>Défaut non acceptable en usage menuiserie extérieure</p>
Nœud noir et/ou sautant

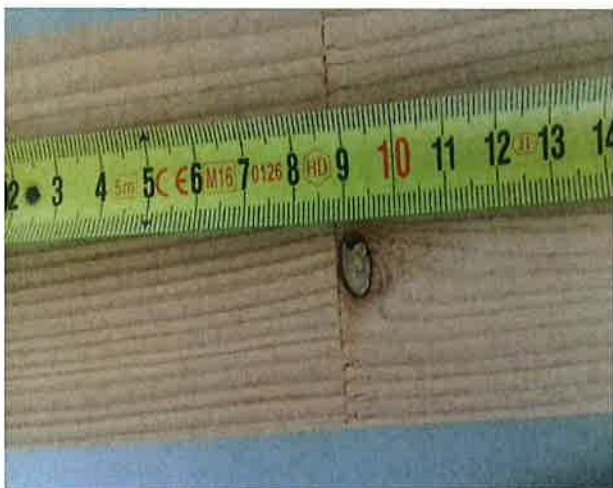
<p>Nœud noir sain et sautant en rive et parement</p> <p>Plus de nœuds en douglas que pour les approvisionnements classiques en LCA pin sylvestre</p>
	<p>Nœud sautant faible diamètre &lt;10mm acceptable si masticage par le menuisier</p> <p>Essai de tenue FINITION (lasure /opaque) à envisager sur les nœuds noirs sains de diamètre inférieur à 10mm.</p>

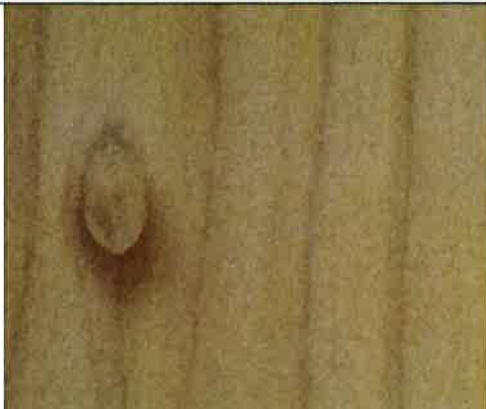
Nœud sain diam > 10mm

<p>Peu de nœud de ce type observé sur le douglas</p> <p><b>Sans doute acceptable par les menuisiers en finition opaque, voir lasure</b></p>

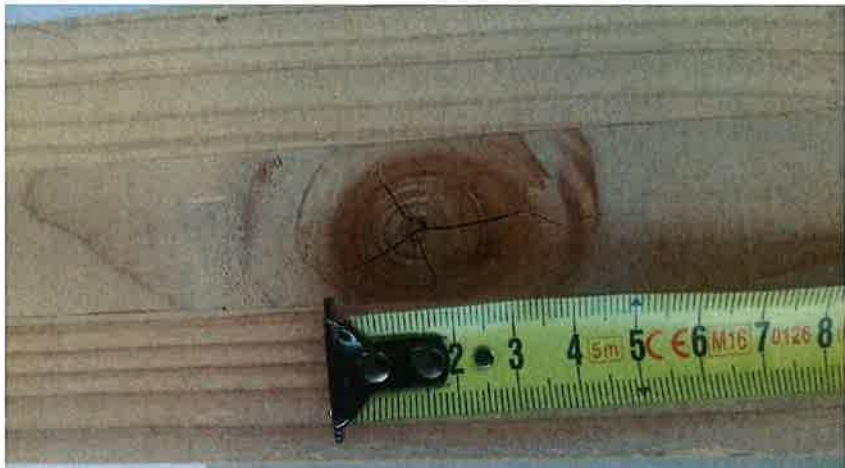
Nœud étoilé

<p>Nœud majoritairement de diamètre supérieur à 5 mm</p> <p><b>Défaut non acceptable en usage menuiserie extérieure</b></p> <p>Car le masticage n'apparaît pas fiable et durable</p>

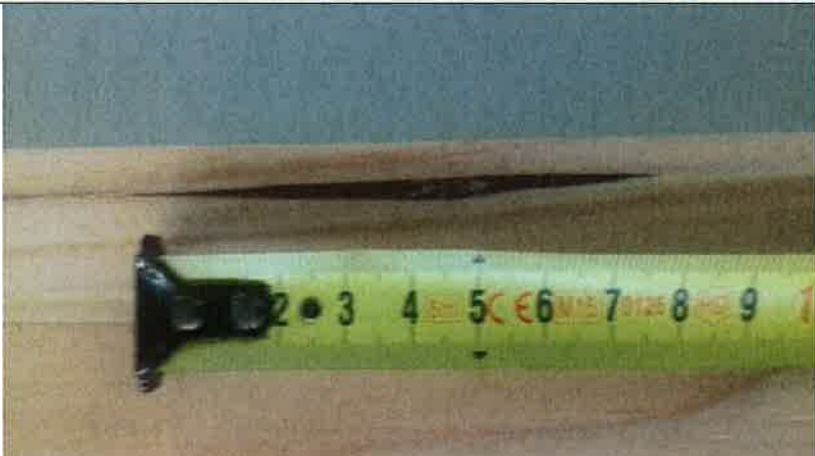
<p>Exsudation de résine sous la finition</p> <p>Défaut non acceptable quelle que soit la taille en usage menuiserie extérieure</p>

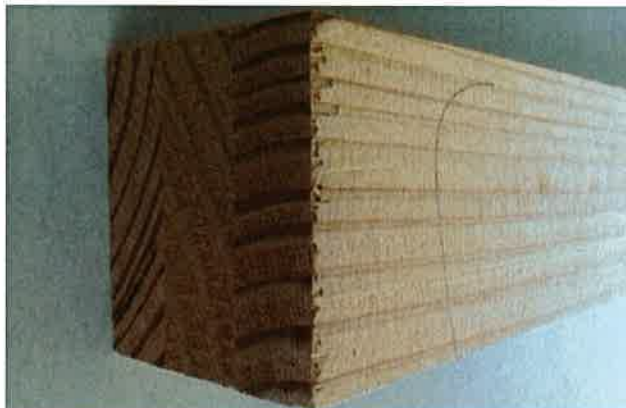
## Bois initial « tendre »

Le bois initial (printemps été) conducteur des éléments nutritifs est de structure anatomique plus ouverte et légère que le bois final. Cette caractéristique apparaît plus présente sur le douglas que pour les approvisionnements classiques en LCA pin sylvestre. D'autant plus que les cernes d'accroissement acceptables sont importantes (5 à 10 mm)

20% des pièces reçues ont cette caractéristique, essentiellement en débit sur quartier

Cela peut entraîner des problématiques de tenue de finition et hétérogénéité du rendu esthétique.

La surface du bois « tendre » est sensible aux coups lors de manipulation par les opérateurs ou manutention.

Il semble que les outils les plus adaptés soient ceux utilisés par des essences feuillues comme le chêne et non les outils couramment utilisés pour les autres résineux.

Essai de tenue FINITION (lasure /opaque) à envisager sur cette singularité

Elaboration de prototypes par un menuisier pour avoir un retour d'expérience sur les outils de coupe et usinage.

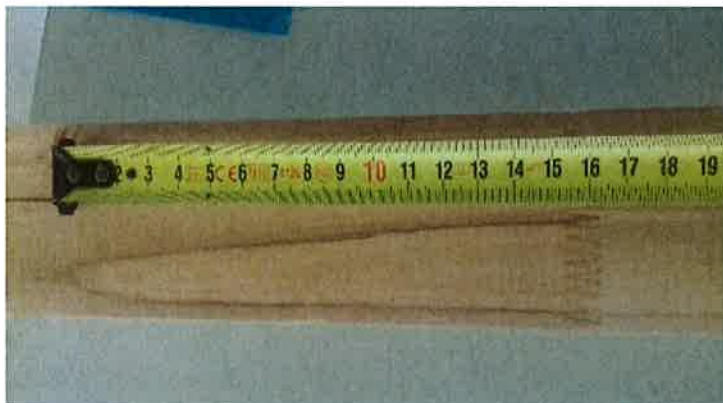
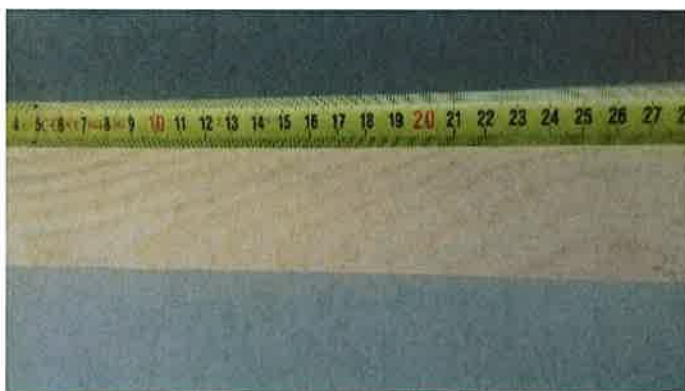
### Flamme visible sur parement

C'est une caractéristique directement liée à l'utilisation de lame en débit sur dosse.

Cela peut entraîner des problématiques de tenue de finition et hétérogénéité du rendu esthétique.

Essai de tenue de FINITION (lasure /opaque) à envisager sur cette singularité.

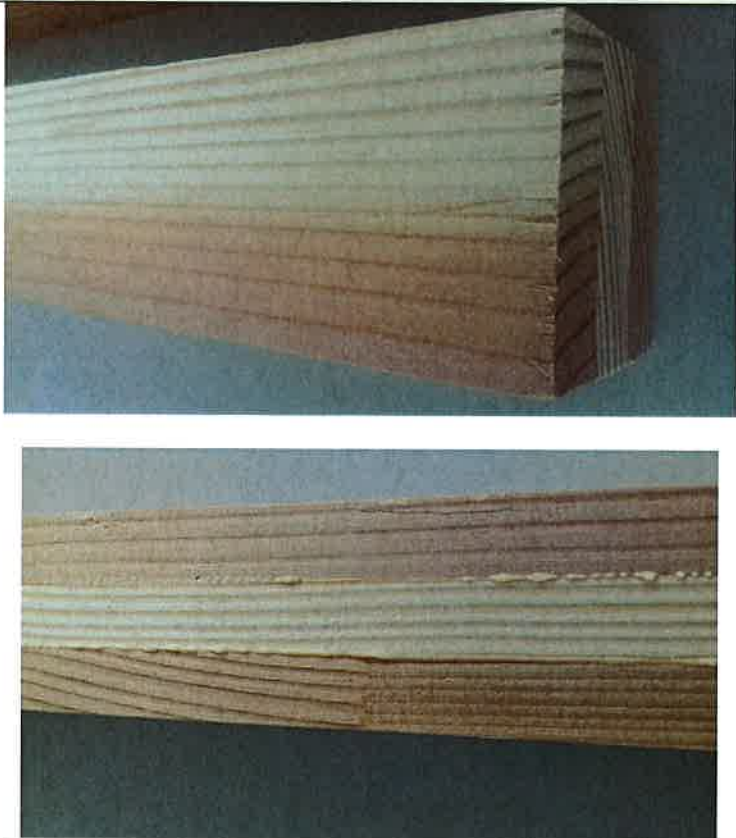
Parement « vanille fraise »

<p>C'est une caractéristique directement liée à l'utilisation d'un mixte aubier (« vanille ») duramen (« fraise ») sur la même lame.</p> <p>Cela peut entraîner des problématiques hétérogénéité du rendu esthétique non acceptée par le marché</p> <p>Essai de tenue de FINITION (lasure /opaque) à envisager sur cette singularité.</p> <ul style="list-style-type: none"> <li>• Parement</li> <li>• Rive</li> <li>• Avec aboutage</li> </ul>
Dosse sur parement extérieur	
<p><b>Dosse :</b> l'inclinaison des cernes d'accroissement mesurée à l'angle du point d'intersection de la tangente des cernes avec les faces de la pièce sont inférieures à 45° (voir Annexe A de NF EN 13307-1)</p>

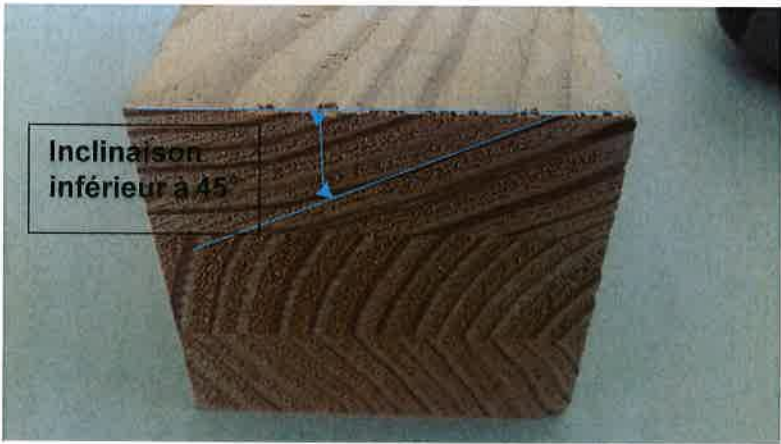
<p>C'est une caractéristique directement liée au débit des lames et la classification et tri des lames avant collage</p> <p>Cela peut entraîner des problématiques : Stabilité de la surface du parement notamment pour les traverses basses les plus exposées Et Hétérogénéité du rendu esthétique non acceptée par le marché</p> <p>Essai de tenue de FINITION (lasure /opaque) à envisager sur cette singularité.</p> <p>Essai de stabilité (non tuilage) du listel de feuillure à verre de traverse basse de fenêtre à envisager sur cette singularité</p>

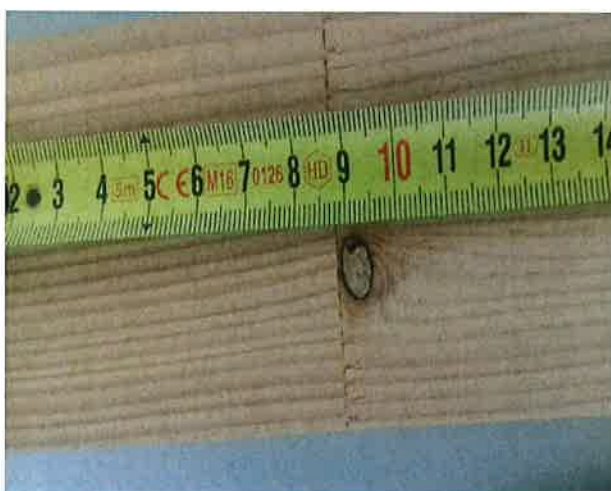
### Aboutage à plat

L'ensemble des carrelots de MONNET ont un aboutage à plat avec une géométrie et une qualité de collage type « structure » (présence de trou de dentures) **non compatible avec une qualité menuiserie en terme d'esthétique, étanchéité et application de produit de finition.**

Il est nécessaire de prioriser un aboutage sur chant laissant apparaitre les dentures sur le parement des plis et avec une géométrie de denture « qualité menuiserie ».

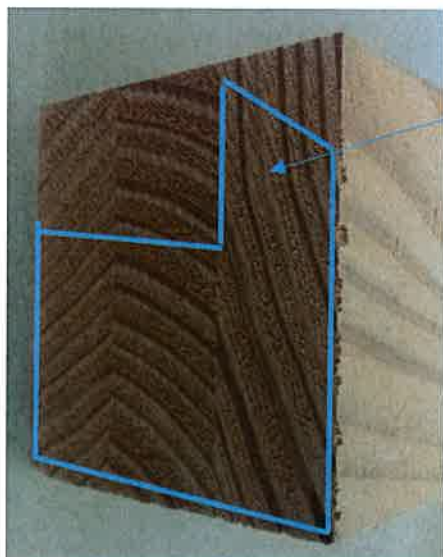
Les caractéristiques « dosse en parement extérieure » peuvent influencer sur la stabilité en service du profilé bois. Aussi, il apparait nécessaire de vérifier si le fait de la présence de dosse ne va pas générer un tuilage de la partie élancée du listel de feuillure. Un tuilage trop important remettrait en cause l'efficacité des solutions classiques de calfeutrement vitrage

Listel extérieur de traverse basse de fenêtre formant la feuillure à verre positionné sur un pli parement sur dosse.
