RAPPORT D'ESSAIS
N°404/19/210/15450-C du 03 Novembre 2020

**ESSAIS VIEILLISSEMENT NATUREL
DE SYSTEME DE FINITION SUR BOIS**

Pôle des Laboratoires Bois

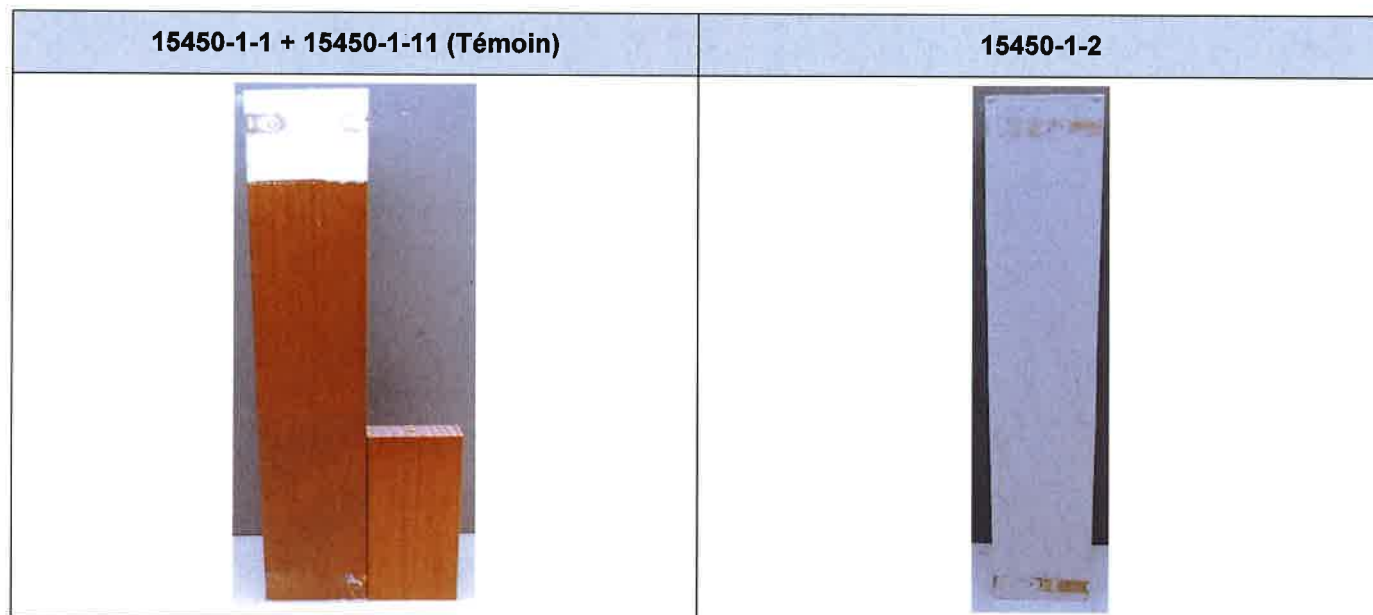
Le témoin non exposé est situé à droite

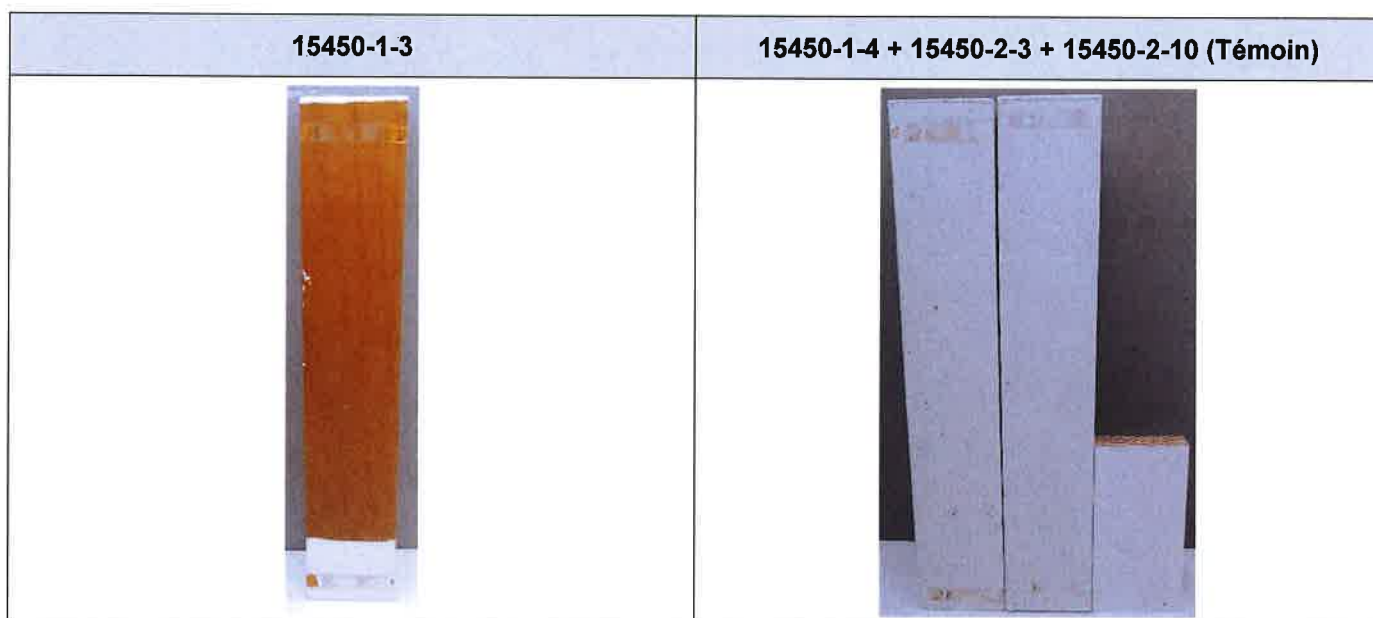
Le témoin non exposé est situé à droite

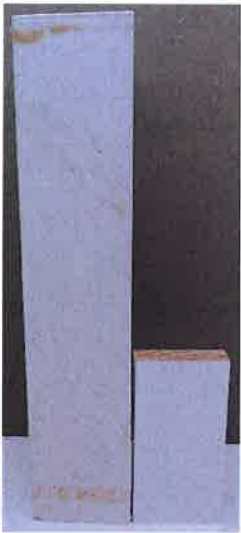
| 15450-1-5 + 15450-2-8 (Témoin) | 15450-1-6 |

| Désignation des défauts | Référence éprouvette |
|--|---|
| Moisissures (avant nettoyage) | 3 |
| Changement d'aspect (avant nettoyage) | 1 |

Le témoin non exposé est situé à droite

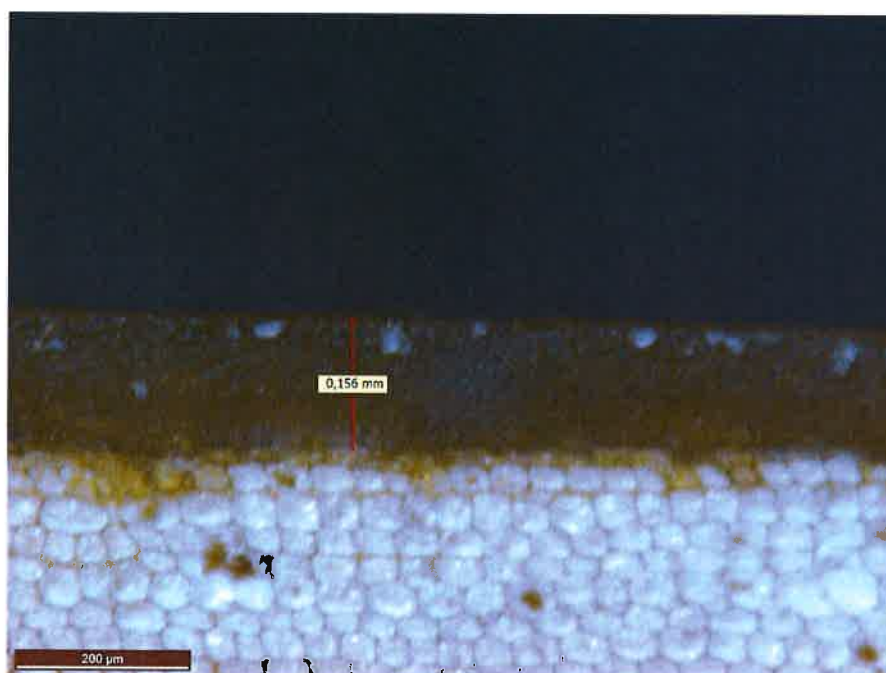
Photo 1 : 15450-1-11 mesure2

| Référence éprouvette | N° mesure | Mesure (μm) | Epaisseur moyenne (μm) |
|---|---|---|---|
| 15450-1-11 (Témoin) | 1 | 175 | 163,0 |

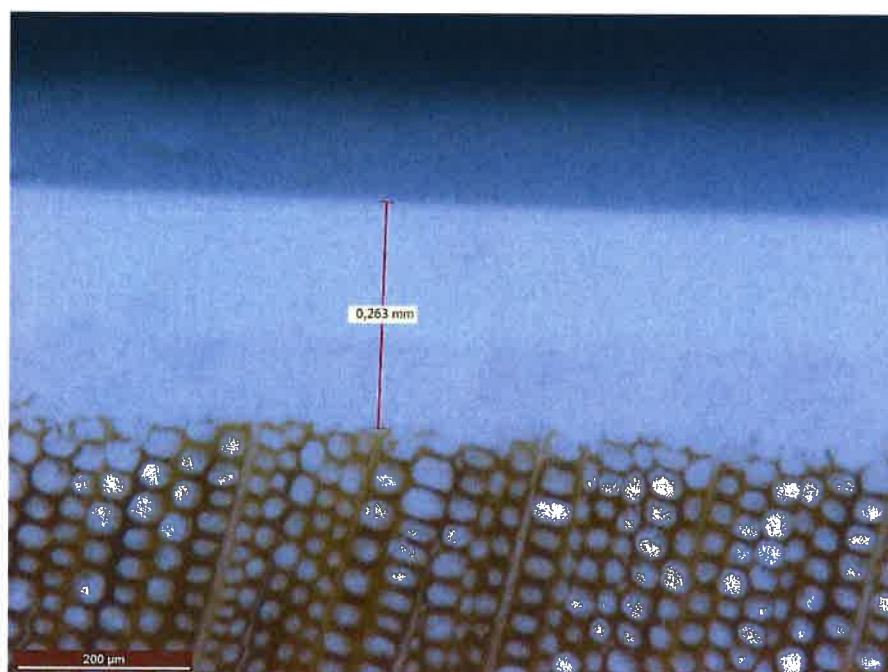
Photo 2 : 15450-1-14 mesure 2

| Référence éprouvette | N° mesure | Mesure (μm) | Epaisseur moyenne (μm) |
|---|---|---|---|
| 15450-1-14 (Témoin) | 1 | 236 | 236,0 |

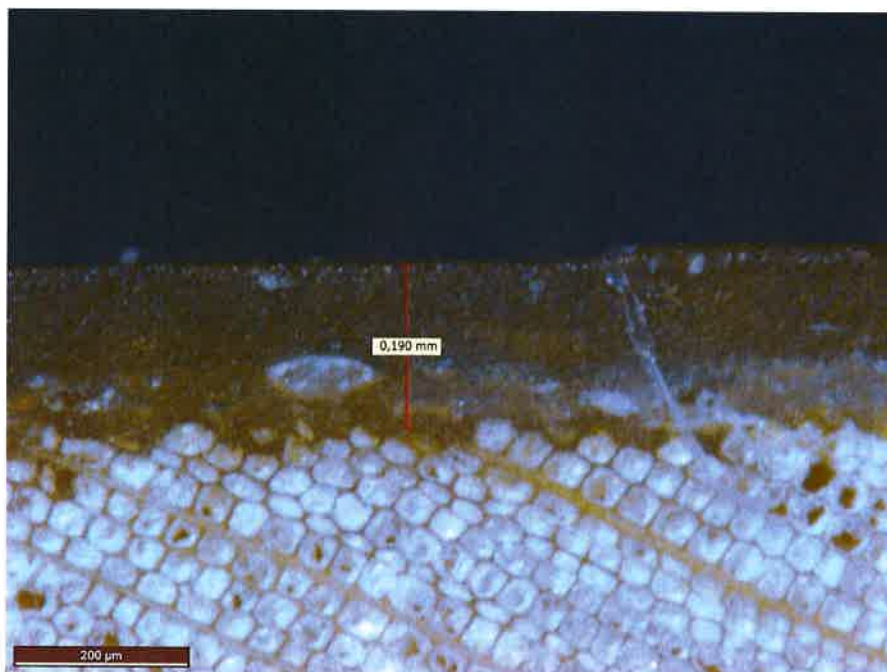
Photo 3 : 15450-1-16 mesure 4

| Référence éprouvette | N° mesure | Mesure (μm) | Epaisseur moyenne (μm) |
|---|---|---|---|
| 15450-1-16 (Témoin) | 1 | 189 | 185,0 |

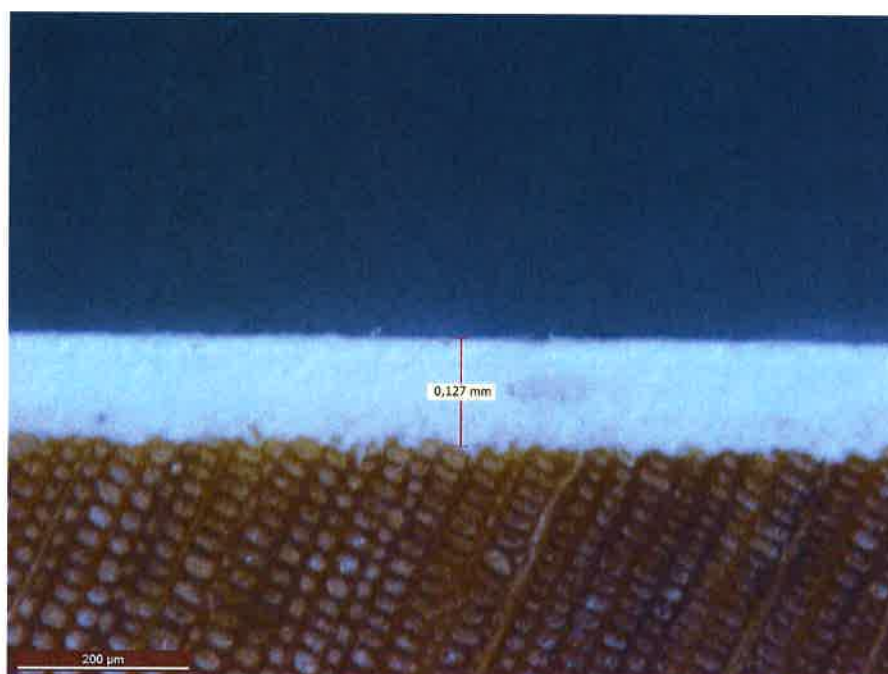
Photo 4 : 15450-2-8 mesure 2

| Référence éprouvette | N° mesure | Mesure (μm) | Epaisseur moyenne (μm) |
|---|---|---|---|
| 15450-2-8 (Témoin) | 1 | 136 | 127,0 |

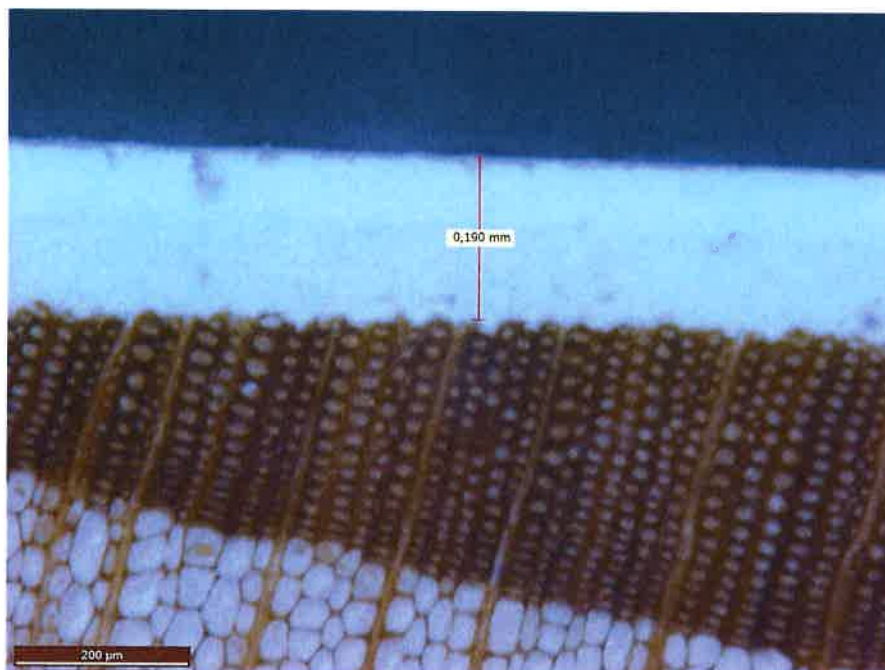
Photo 5 : 15450-2-10 mesure 2

| Référence éprouvette | N° mesure | Mesure (μm) | Epaisseur moyenne (μm) |
|---|---|---|---|
| 15450-2-10 (Témoin) | 1 | 203 | 186,2 |
