RAPPORT D'ESSAIS **N°404/19/210/15450-A du 05 Mars 2020**

ESSAIS VIEILLISSEMENT ARTIFICIEL DE SYSTEME DE FINITION SUR BOIS

Pôle des Laboratoires Bois

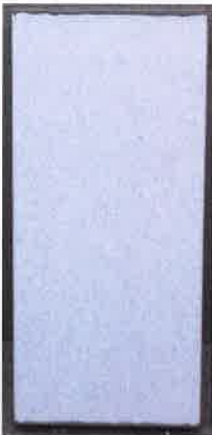
Désignation des défauts	Référence éprouvette
	15450-1-9
Cloquage	0
Changement d'aspect	1
Craquelage	0
Ecaillage	0

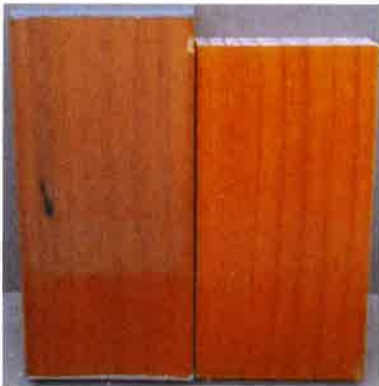
Désignation des défauts	Référence éprouvette
	15450-1-10
Cloquage	0
Changement d'aspect	4*
Craquelage	0
Ecaillage	0

*Perte de brillant important et observation d'exsudation de résine

Le témoin non exposé est situé à droite

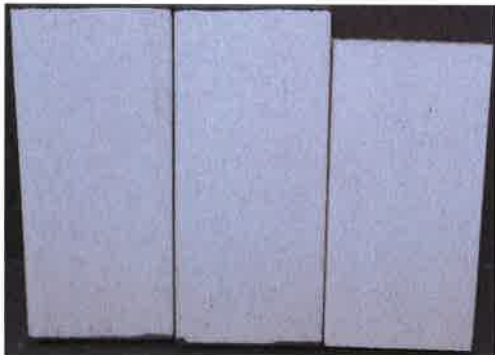
Désignation des défauts	Référence éprouvette	
	15450-1-12	15450-1-13
Cloquage	0	0
Changement d'aspect	1	1
Craquelage	0	0
Ecaillage	0	0

Le témoin non exposé est situé à droite

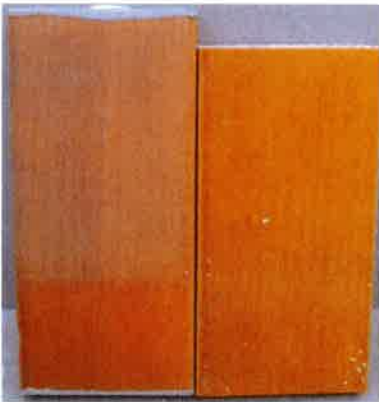
Désignation des défauts	Référence éprouvette
	15450-1-15
Cloquage	0
Changement d'aspect	4*
Craquelage	0
Ecaillage	0

*Perte de brillant important

Le témoin non exposé est situé à droite

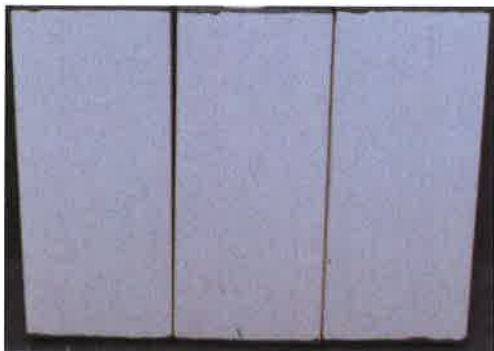
Désignation des défauts	Référence éprouvette		
	15450-1-17	15450-1-18	15450-1-19
Cloquage	0	0	0
Changement d'aspect	2	1	2
Craquelage	0	0	0
Ecaillage	0	0	0

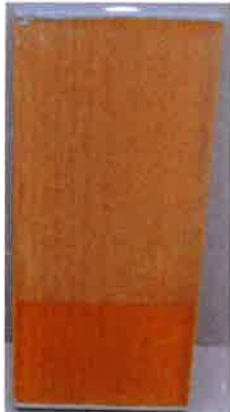
Désignation des défauts	Référence éprouvette
	15450-1-20
Cloquage	0
Changement d'aspect	4*
Craquelage	0
Ecaillage	0

*Perte de brillant important

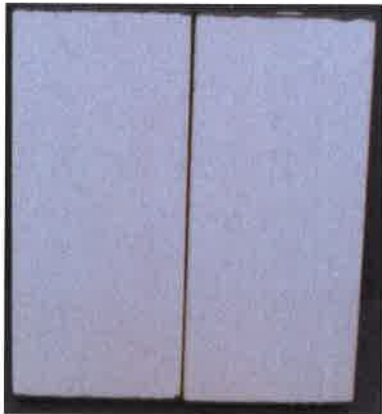
Désignation des défauts	Référence éprouvette	
	15450-1-21	15450-1-22
Cloquage	0	0
Changement d'aspect	1	2
Craquelage	0	0
Ecaillage	0	0

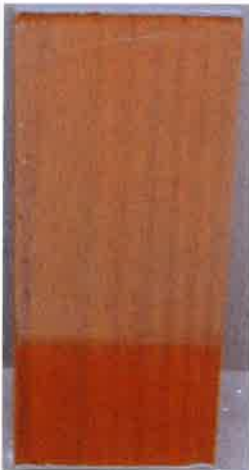
Désignation des défauts	Référence éprouvette
	15450-1-23
Cloquage	0
Changement d'aspect	4
Craquelage	0
Ecaillage	0

*Perte de brillant important

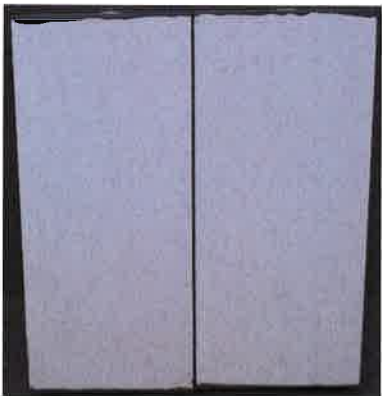
Désignation des défauts	Référence éprouvette	
	15450-2-5	15450-2-6
Cloquage	0	0
Changement d'aspect	1	1
Craquelage	0	0
Ecaillage	0	0

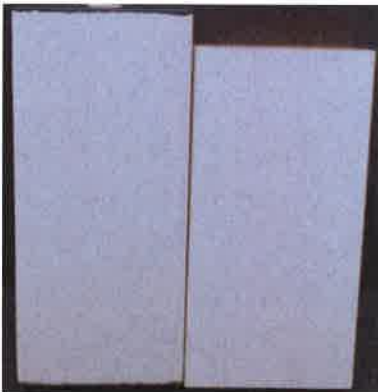
Désignation des défauts	Référence éprouvette
	15450-2-7
Cloquage	0
Changement d'aspect	2
Craquelage	0
Ecaillage	0

Le témoin non exposé est situé à droite

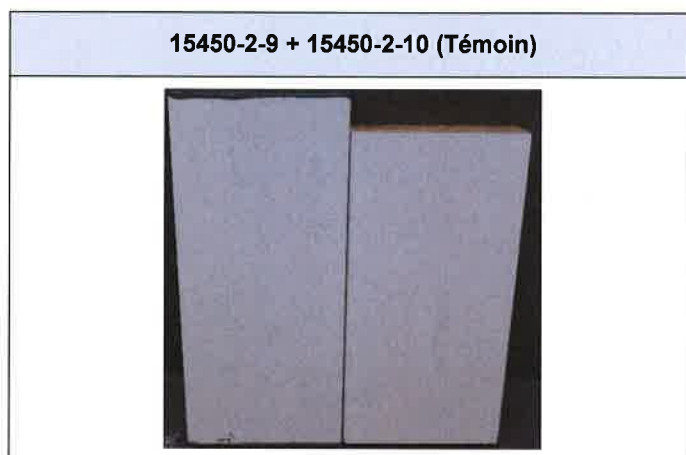
Désignation des défauts	Référence éprouvette
	15450-2-9
Cloquage	0
Changement d'aspect	1
Craquelage	0
Ecaillage	0

Le témoin non exposé est situé à droite
