RAPPORT D'ESSAIS
N°404/19/210/15450-B du 05 Mars 2020

**ESSAIS VIEILLISSEMENT ARTIFICIEL
DE SYSTEME DE FINITION SUR BOIS**

Pôle des Laboratoires Bois

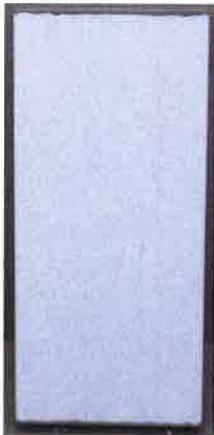
Désignation des défauts	Référence éprouvette
	15450-1-9
Cloquage	0
Changement d'aspect	1
Craquelage	0
Ecaillage	0

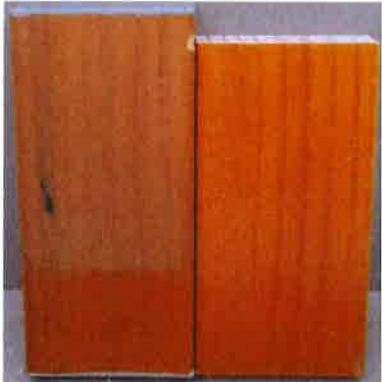
Désignation des défauts	Référence éprouvette
	15450-1-10
Cloquage	0
Changement d'aspect	4*
Craquelage	0
Ecaillage	0

*Perte de brillant important et observation d'exsudation de résine

Le témoin non exposé est situé à droite

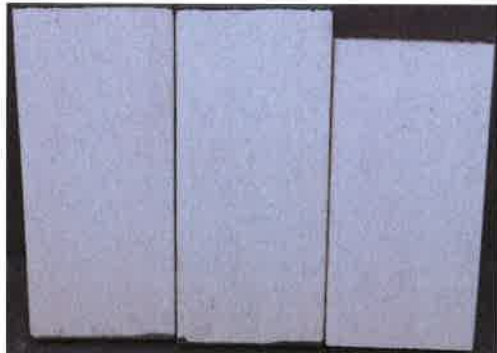
Désignation des défauts	Référence éprouvette	
	15450-1-12	15450-1-13
Cloquage	0	0
Changement d'aspect	1	1
Craquelage	0	0
Ecaillage	0	0

Le témoin non exposé est situé à droite

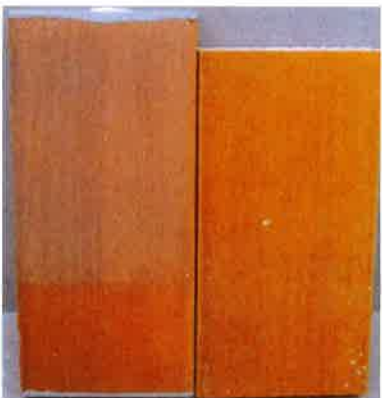
Désignation des défauts	Référence éprouvette
	15450-1-15
Cloquage	0
Changement d'aspect	4*
Craquelage	0
Ecaillage	0

*Perte de brillant important

Le témoin non exposé est situé à droite

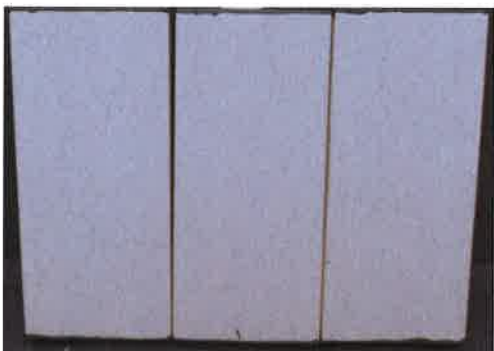
Désignation des défauts	Référence éprouvette		
	15450-1-17	15450-1-18	15450-1-19
Cloquage	0	0	0
Changement d'aspect	2	1	2
Craquelage	0	0	0
Ecaillage	0	0	0

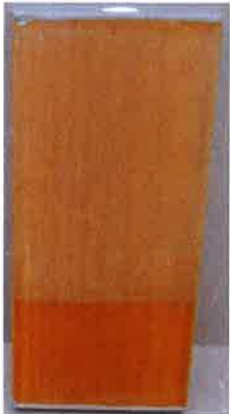
Désignation des défauts	Référence éprouvette
	15450-1-20
Cloquage	0
Changement d'aspect	4*
Craquelage	0
Ecaillage	0

*Perte de brillant important

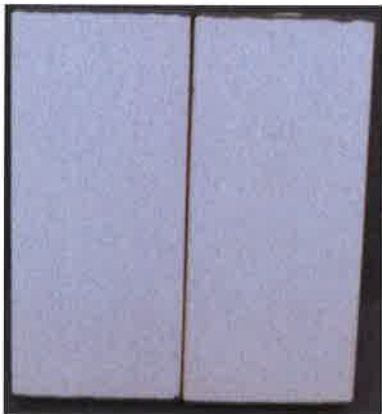
Désignation des défauts	Référence éprouvette	
	15450-1-21	15450-1-22
Cloquage	0	0
Changement d'aspect	1	2
Craquelage	0	0
Ecaillage	0	0

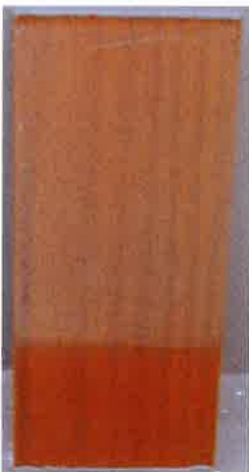
Désignation des défauts	Référence éprouvette
	15450-1-23
Cloquage	0
Changement d'aspect	4*
Craquelage	0
Ecaillage	0

*Perte de brillant important

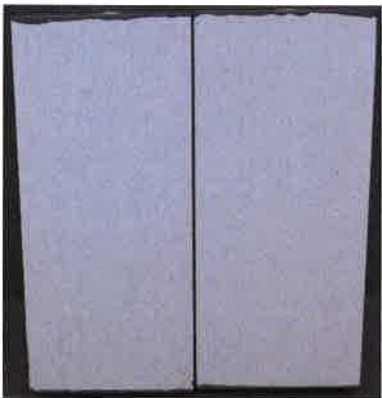
Désignation des défauts	Référence éprouvette	
	15450-2-5	15450-2-6
Cloquage	0	0
Changement d'aspect	1	1
Craquelage	0	0
Ecaillage	0	0

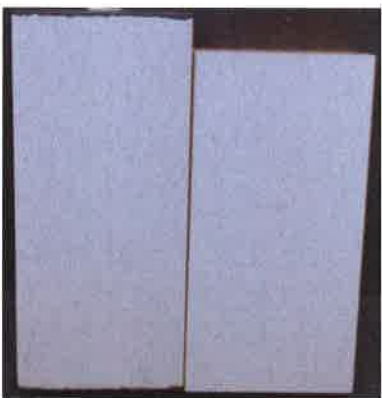
Désignation des défauts	Référence éprouvette
	15450-2-7
Cloquage	0
Changement d'aspect	2
Craquelage	0
Ecaillage	0

Le témoin non exposé est situé à droite
