# **RAPPORT DE MISSION :**

**N°2019.244.4135-2**

## **CARACTERISATION, EVALUATION PRODUIT**

**Lamellé collé et/ou abouté en DOUGLAS pour un usage  
menuiserie extérieur**

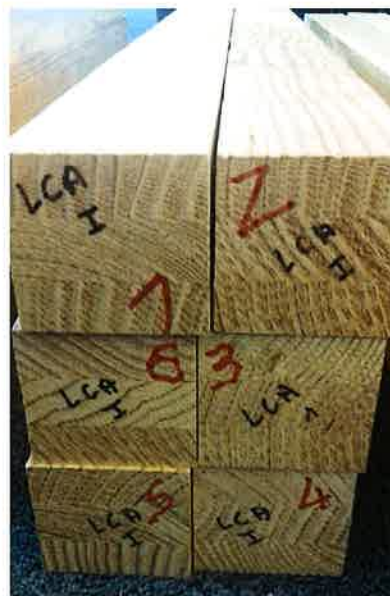
### LCA1 – FILAIRE Lot 2

Carrelet e 66 x L 72 x l 1100 mm  
KKK avec Aboutage de 200 à 800 mm –  
denture visible en parement

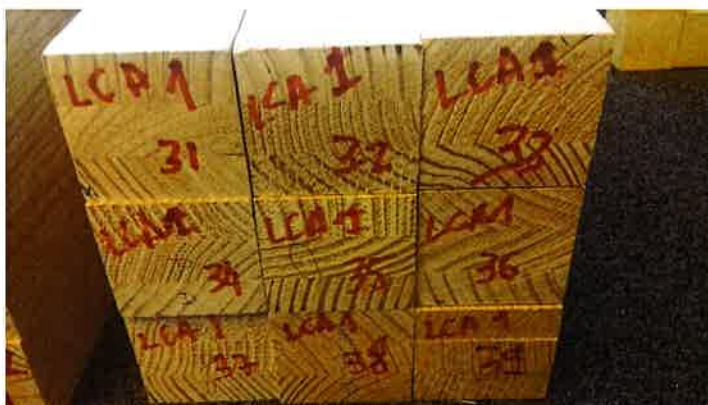
### LCA1 – FILAIRE Lot 1

Carrelet e 66 x L 72 x l 600 mm

KKK avec Aboutage de 200 à  
800 mm – denture visible en  
parement

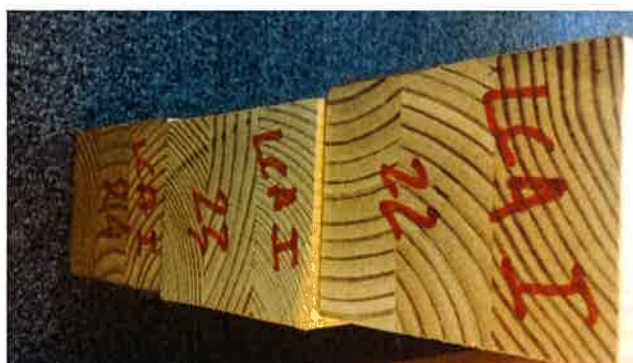
### LCA1 – MONNET

Carrelet e 86 x L 70 x l 1000 mm

KKK avec Aboutage de 200 à  
800 mm

Denture visible sur rive (trait  
d'aboutage sur parement)

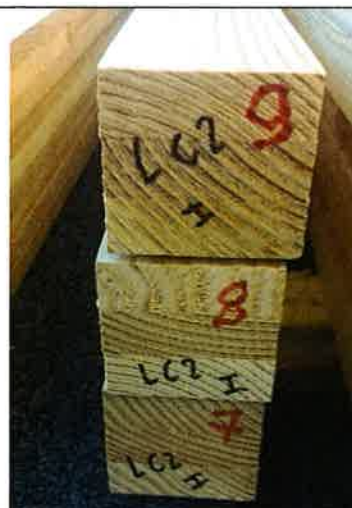
**LCA2-1 - FILAIRE Lot 2 – 3 échantillons 7 à 9**  
 Carrelet e 66 x L 72 x l 1100mm  
 KKK avec Aboutage de 200 à 800 mm – denture visible en parement

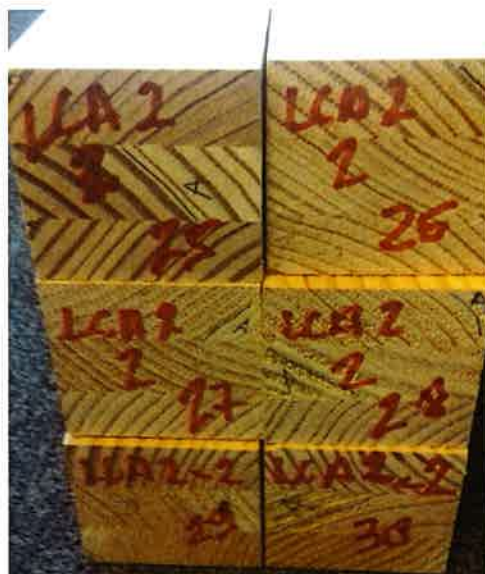
**LCA2-2 - FILAIRE Lot 1**  
**6 échantillons 25 à 30**

Carrelet e 66 x L 72 x l 600 mm

KKK avec Aboutage de 200 à 800 mm – denture visible en parement ( finition)

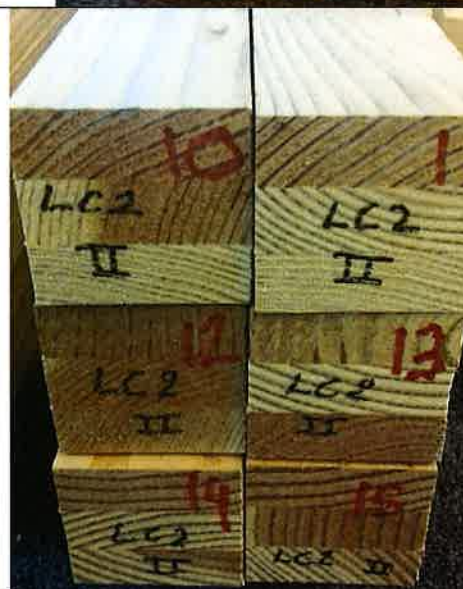
**LCA2-2 - FILAIRE Lot 2**  
**6 échantillons 10 à 15**

Carrelet e 66 x L 72 x l 1100 mm

KKK avec Aboutage de 200 à 800 mm – denture visible en parement ( finition)

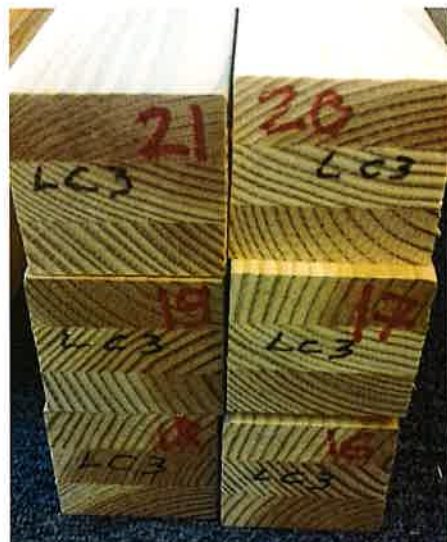
**LCA3 - FILAIRE Lot 2 – 6 échantillons 10 à 15**

Carrelet e 66 x L 72 x l 1100 mm

KKK avec Aboutage de 200 à 800 mm – denture visible en parement

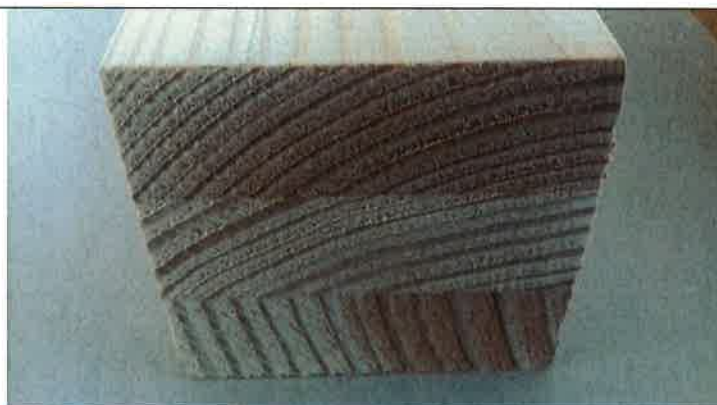
Les lames en débit QUARTIER et FAUX QUARTIER utilisées en parement extérieur assure une stabilité en service et tenue de finition réputée optimale
